UNIVERSIDAD CÉSAR VALLEJO

FACULTAD DE INGENIERÍA Y ARQUITECTURA
ESCUELA PROFESIONAL DE ARQUITECTURA

**Sistema de prevención aplicado en la vivienda social ante la
erosión costera en El Progreso, Víctor Larco Herrera, 2021**

TESIS PARA OBTENER EL TÍTULO PROFESIONAL DE:

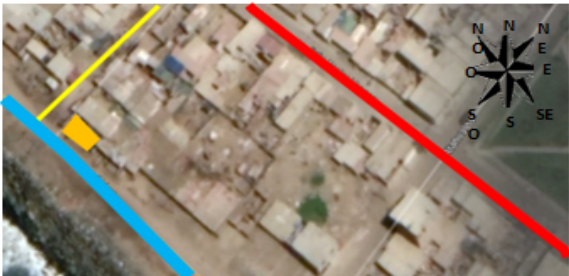
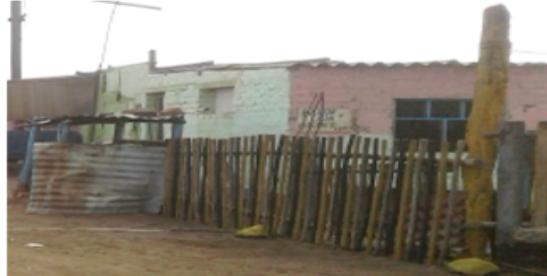
VULNERABILIDAD DE LA VIVIENDA					
Daño en muro por ascensión de la humedad		Degradación superficial de los muros de adobe		Agrietamiento por corrosión de acero de refuerzo de columna	
Daño en cadena de cimentación por corrosión		Daño en losa por corrosión del acero			
X		X			
ESTADO CONSERVACIÓN					
			Muros	Techos	Vanos
Buen estado: Aceptable y no pelagra la vivienda.					
Mal estado: Daños que comprometen parcialmente la estabilidad de la vivienda, afectando requisitos de habitabilidad.					
Daños críticos: Comprometen la estabilidad de la vivienda y requiere intervención inmediata.			X	X	X

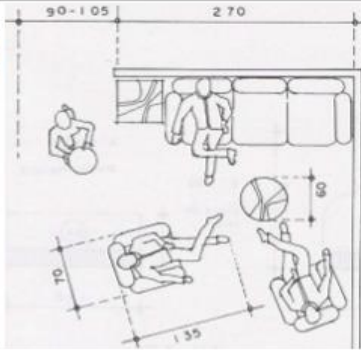
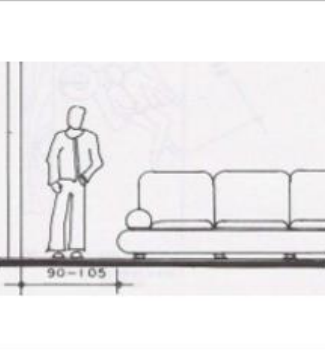
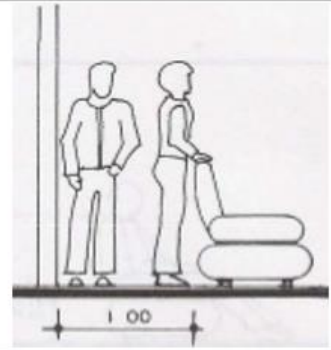
Área para persona sentada cómodamente.	Altura de los asientos: 0.25 a 0.35 cm Altura mínima del techo: 2.29 cm	Distancia recomendable entre dos personas conversando a un tono de voz normal.	
SALA

Grupo de conversación y pasillo libre para una persona o dos.	Distancia entre el muro y un mueble en el acceso de la sala.	Separación entre un muro y el respaldo de un sillón, que permite el paso de una persona cuando otra se encuentra parada.

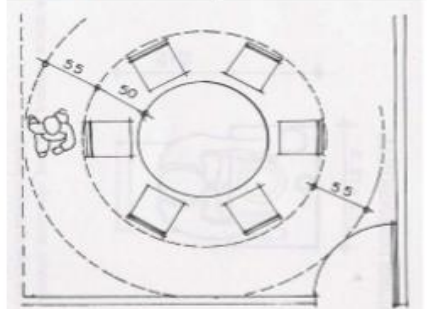
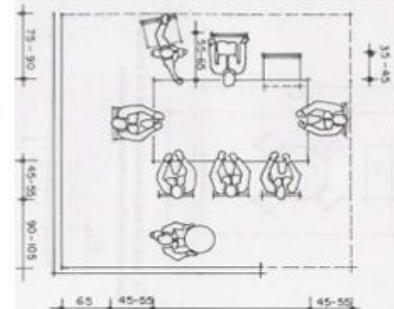
Espacio requerido por una persona adulta en la mesa con todo el servicio puesto.	Límites de movimiento alrededor de la mesa.	Distancia mínima entre una mesa y la pared al levantarse.	Distancia recomendable para la circulación entre una silla y la pared.

Área de circulación alrededor de la mesa.	Comedor para ocho personas. A medida que aumenta el número de usuarios debe aumentar el ancho de la circulación.

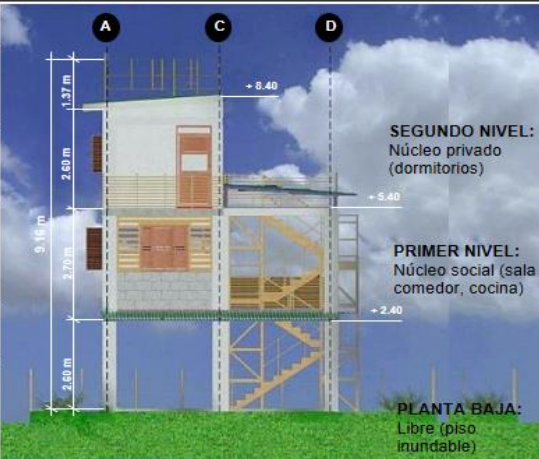
FICHA TÉCNICA DE OBSERVACIÓN: CASO INTERNACIONAL					
MATERIALES: MUROS Y PISOS					
HECHO ARQUITÉCTONICO: VIVIENDA SOCIAL ANTE EROSIÓN COSTERA			FECHA: Abril 2021		FICHA N° 05
FICHA TÉCNICA	JUSTIFICACIÓN DEL MODELO: Modelo de vivienda que consta de planta baja libre (piso inundable), más dos niveles (núcleos vitales); ubicados a una altura mayor. De esta manera se minimiza el contacto con el agua, donde se conforma ejes resistentes en dirección de su paso y sus fachadas constan de al menos un 50% de superficies o elementos colapsables, que permiten tanto el paso de los flujos como que la estructura se mantenga de pie.

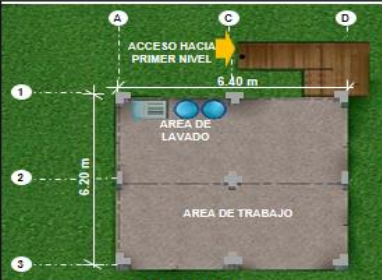
UBICACIÓN GENERAL: Región Pacífica Costera, Nicaragua	PROYECTO: Modelos habitacionales Resilientes	ELEMENTOS DE PROTECCIÓN Y SEGURIDAD: <ul style="list-style-type: none">Elementos de protección solar y para lluvias en paredes (aleros) y ventanas (celosía fija).Zona de seguridad sobre cubierta de techo.Barandas de protección en balcones y terrazas en altura mayores a 1m.

ÁREA DE INTERVENCIÓN: 147.98 m ² SUPERFICIE INICIAL: 10.58 m x 12.90 m	CONCEPTUALIZACIÓN DEL MODELO

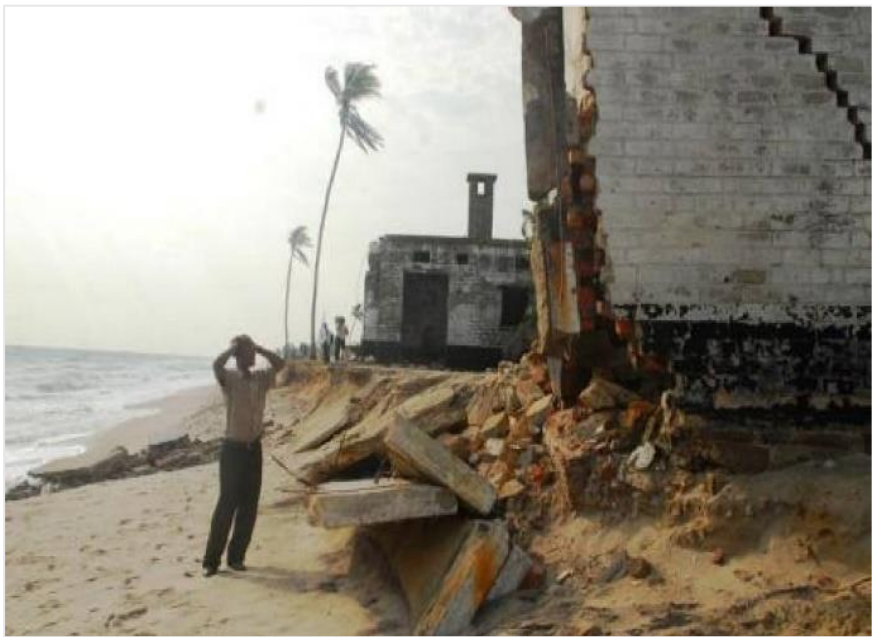
Figura N° 1: Imágenes de la erosión costera

Marco integrado para el análisis de los riesgos del cambio climático en la costa.

La erosión costera se ha ido proporcionando, a causa del cambio climático y el aumento del nivel del mar, que son principales amenazas a las que están sometidos los sistemas costeros y zonas bajas de todo el mundo (CEPAL, 2018). Provocando la vulnerabilidad del ambiente, que afecta los sistemas naturales y humanos de una población (Figura 1, Anexo 18).

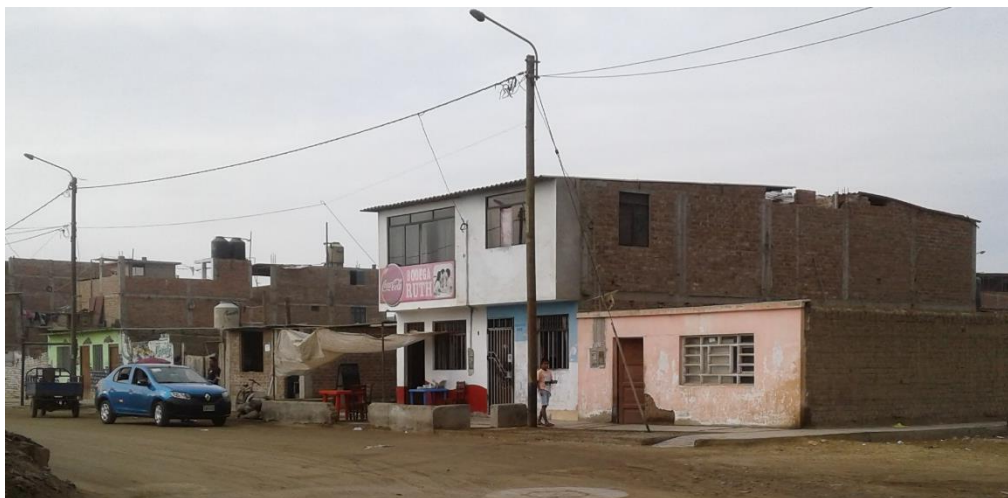
Figura N° 2: Viviendas erosionadas

Muros de vivienda húmedos y porosos a causa de la erosión costera.

Teniendo viviendas de baja durabilidad para su infraestructura erosionada, con materiales de adobe y quinchá que cada vez colapsan más a las diversas situaciones climáticas; además de espacios que muestran deficiencias de las condiciones de habitabilidad, a causa de espacios insuficientes para los integrantes de las familias que habitan en el sector El Progreso y la falta de seguridad espacial al interior de la vivienda, por no tener un sistema de evacuación de las aguas en caso de inundación, no presentando elementos estructurales que evite el colapso de las viviendas y sea resistente a la protección marina, siendo un peligro para los residentes actuales en este Sector (Figura 2, Anexo N° 19).

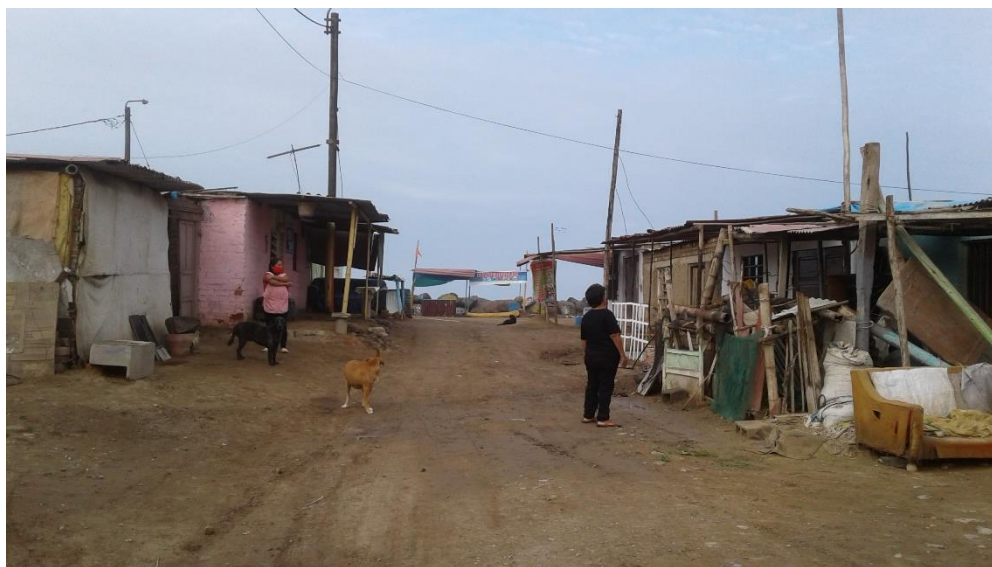
Viviendas deterioradas de la última cuadra del sector El Progreso.
